IV. BESTANDSANALYSE UND BESTANDSPLAN

a. Bestandsanalyse

Bestandsplan

d. Fotodokumentation

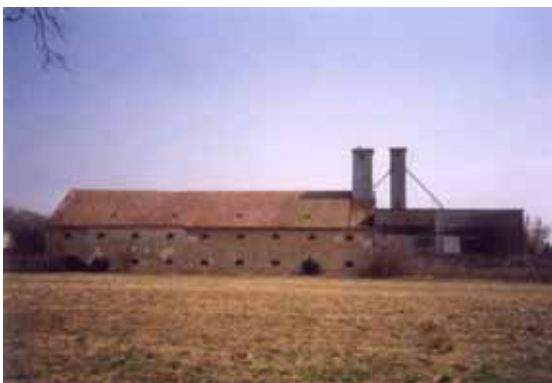
Der östliche Teil des Umfeldes ist vollkommen frei von jedem höheren Pflanzenbestand. Hier befindet sich auch der auf allen alten Plänen und Abbildungen erkennbare Schüttkasten, an dem eine „neuere“, heute nicht mehr verwendete Trocknungsanlage angebaut wurde. Sie beeinträchtigt dieses Ensemble äußerst negativ.

Die angebaute Trocknungsanlage stört die Ansicht
des alten Getreidespeichers, der heute im Besitz
der Erzdiözese Wien ist.

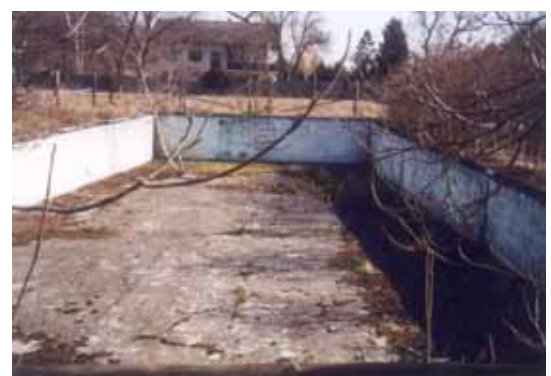
Der problematischste Bereich um das Schloß ist der nordöstliche Teil. Hier wurde (um 1960) ein Nebengebäude errichtet, das heute ungenutzt und baufällig ist. Dahinter wurde ein Schwimmbecken angelegt und verschiedene Erdbewegungen durchgeführt. Ein ausufernder Strauchgürtel (Flieder) beim Schwimmbecken und die im gesamten Bereich aufwachsenden Götterbaumsprößlinge unterstreichen den verwahten Charakter dieses Teilraumes.

Der nordöstliche Teil des Schlossumfeldes ist
durch verschieden Bauwerke (Schwimmbecken)
und ausufernde Strauchgürtel beeinträchtigt.

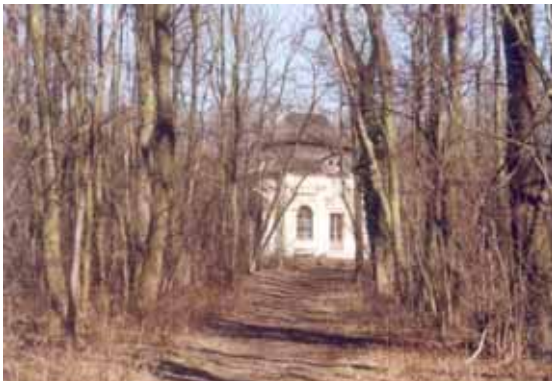
Besonders interessant sind die bestehenden Wegestrukturen oder Achsen, die noch mit der ursprünglichen Anlage (um 1725) übereinstimmen. Ein Vergleich mit dem Plan von 1821 zeigt aber, daß einige weniger bedeutende Achsen heute verschwunden sind. Die Breite der bestehenden Achsen reduzierte sich auf 3–6 m. Auch sind die meisten Wegeachsen heute leicht gebogen und weisen eine unklare Grenze zum anschließenden Waldbestand auf, wodurch an einigen Stellen der Blick auf den Pavillon verloren geht.

Gekrümmte Wegeverläufe und weit vordringende Strauchsäume behindern vielfach den Blick auf den Pavillon.

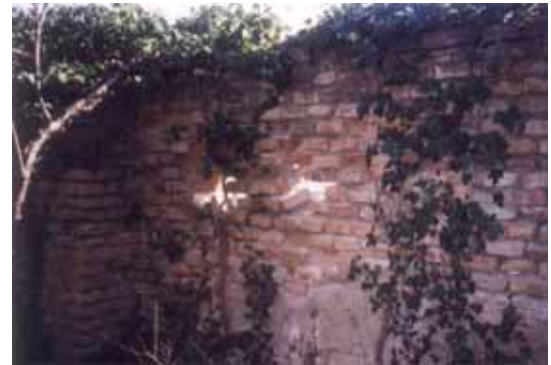
Eingefasst wird der Park durch eine ca. 1,7 – 2,0 m hohe Ziegelmauer, die früher verputzt gewesen sein dürfte. Die abgerundeten Ecken sind erhöht und durch Säulenelemente verstärkt. Auch befanden sich in den Ecken jeweils Tore die heute fehlen. Die Mauer ist die äußere Klammer des Parks und hebt ihn aus der umgebenden Landschaft deutlich heraus. Der aktuelle Zustand der Mauer ist unterschiedlich, doch abschnittsweise als baufällig oder sehr baufällig zu bewerten.

Die den gesamten Park umgebende Ziegelmauer ist abschnittsweise baufällig.

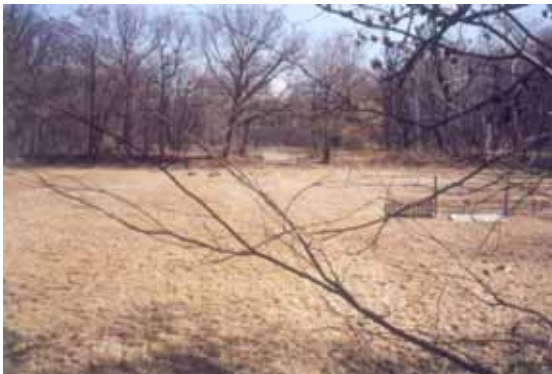
Die trockengefallenen Wasserkanäle wurden im Zuge des Baues des Marchfeldkanals im letzten Jahrzehnt wieder reaktiviert. Die Trassenführung der Gerinne erfolgte nach den historischen Vorgaben. Die großen ehemaligen Teiche zu beiden Seiten der Hauptachse sind bis heute trocken, der westliche Teich wird als Turnierplatz genutzt.

Die ehemaligen zwei großen Teiche sind heute trocken und werden auch als Reit- und Turnierplatz genutzt.

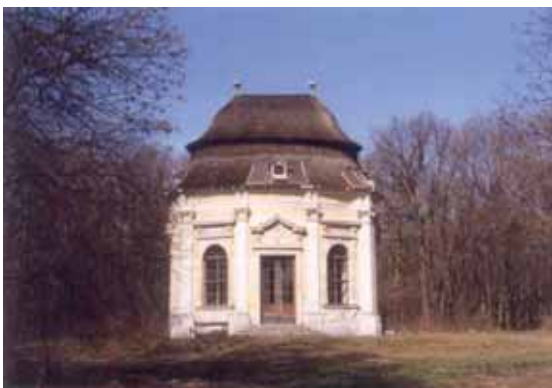
Das Herzstück der gesamten Parkanlage ist der elliptische Gartenpavillon mit den herrlichen Drentwett-Fresken. Von den meisten Bereichen des Parks kann man immer wieder dieses Bauwerk erblicken. Obwohl die Restaurierung des Pavillons erst 1967 abgeschlossen wurde, weist er wiederum Schäden am Schindeldach (Neueindeckung mit Lärchenschindeln im Mai 2000) und am Mauerwerk bzw. der Fassade auf (Feuchtigkeit). Der ehemalige kreisrunde Freiraum um den Pavillon ist heute wesentlich kleiner und unregelmäßig.

Der von Lukas von Hildebrandt im Jahr 1728 geschaffene barocke Gartenpavillon ist das Herzstück der gesamten Parkanlage.
