IV. BESTANDSANALYSE UND BESTANDSPLAN

a. Bestandsanalyse

Bestandsplan

d. Fotodokumentation

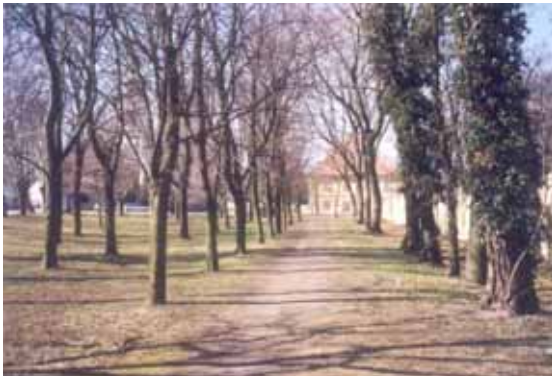
Das Vorfeld des Schlosses Obersiebenbrunn:
Blick durch die Baumreihen auf das ehemalige
Verwalterhaus.

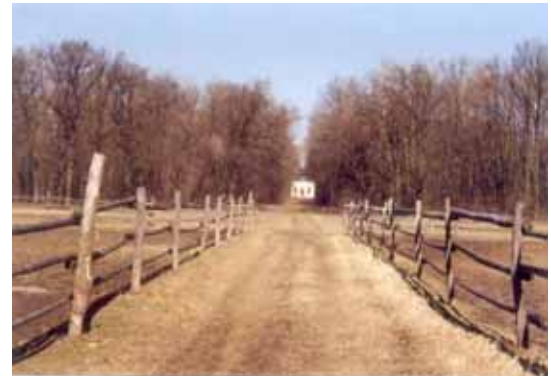
Blick vom Schloss (Nordseite) durch die rund
500 m lange Hauptachse zum barocken
Gartenpavillon.

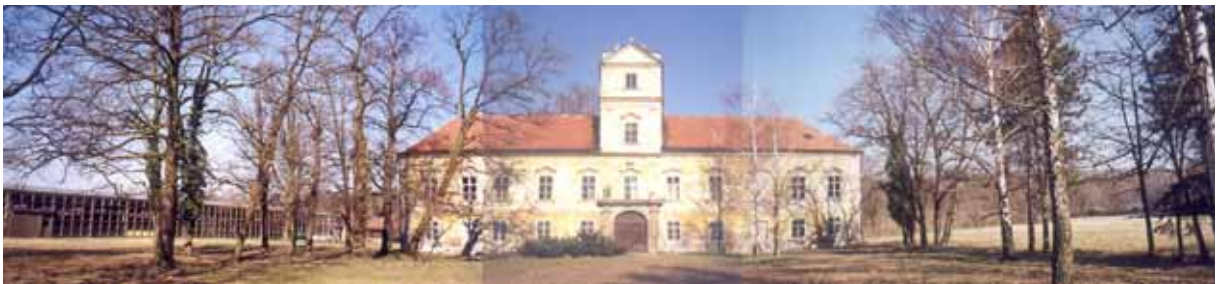
Der Bereich südlich des Schlosses (die eigentliche Hauptansicht) wird optisch durch zwei lockere, unregelmäßige Baumreihen eingerahmt. Es dürfte sich dabei um Reste der ehemaligen landschaftlichen Anlage handeln, die um 1816 errichtet wurde. Folgende Baumarten bilden diesen lockeren Gehölzgürtel: Birke, Robinie, Gleditschie, Fichte, Schwarzföhre, Linde, Spitzahorn, Roßkastanie, Schnurbaum. Die ehemalige um ein ovales Beet verlaufende Zufahrt ist im Bodenrelief noch schwach zu erkennen.

Hauptansicht des Schlosses Obersiebenbrunn von der Südseite mit den lockeren Baumreihen als „Umrahmung“.

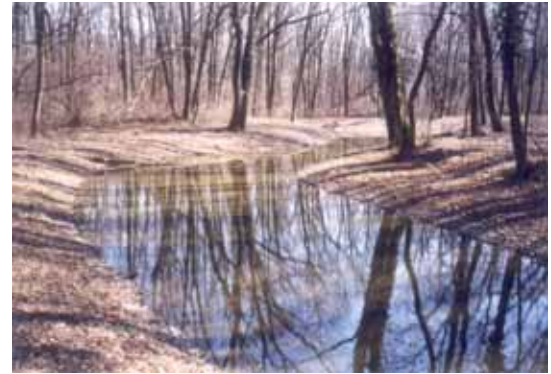
Durch die früher bereits trockengefallenen Kanäle fließt heute wiederum Wasser. Sie sind ein Abschnitt des Marchfeldkanalsystems.

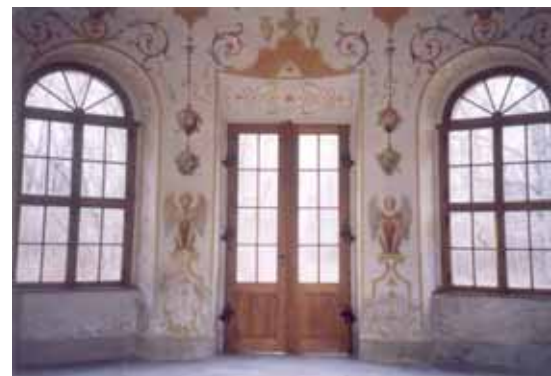
Sein elliptischer (oktogonaler) Grundriß gewährt über die bestehenden Achsen Einblicke in die Tiefen der bewaldeten Parkanlage.
